# L1

## LESIONES Y DEFICIENCIAS Fallos por esfuerzos a flexión en hormigón

# Cuadernos de rehabilitación

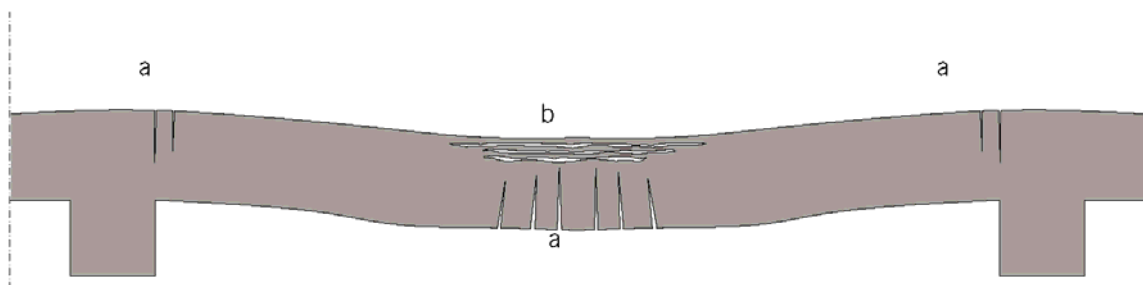
En la figura adjunta se muestra, de forma esquemática, la fisuración típica en elementos sometidos a esfuerzos de flexión.

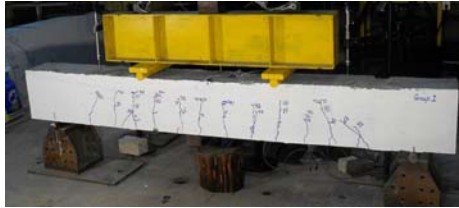
**L1.a Fisuración transversal en vigas y viguetas debida a esfuerzos de tracción**

Ejemplo de fallo a flexión (tracción) en viga de hormigón  
<http://www.civilgeeks.com>

Fisuras transversales en zonas de tracción

<b>Localización:</b>	Cara inferior de vigas o viguetas, en el centro
<b>Causa probable:</b>	Falta de resistencia a tracción
<b>Origen:</b>	Mecánico
<b>Material:</b>	Hormigón
<b>Calificación del daño:</b>	Alto

Se presentan en la zona central de la pieza, en la cara inferior, esto es en la zona de máximo esfuerzo flector, y, de ser varias, se presentan repartidas más o menos uniformemente a lo largo de su emplazamiento. En los laterales del elemento, el ancho de las fisuras es variable, mayor en la parte inferior, desapareciendo en la superior.

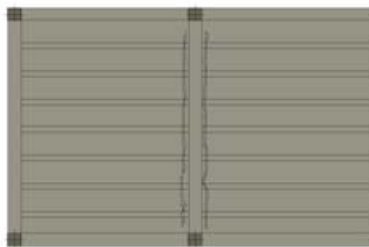
**L1.d Fisuración longitudinal en vigas, en encuentro con viguetas (cara superior)**

*Planta superior del forjado.*

<b>Localización:</b>	Cara superior, laterales a la viga
<b>Causa probable:</b>	Falta de resistencia a tracción negativa
<b>Origen:</b>	Mecánico
<b>Material:</b>	Hormigón
<b>Calificación del daño:</b>	Alto

Si los negativos de las viguetas no quedan atados a las armaduras de la viga, estos pueden caer durante el hormigonado, fisurándose la zona de negativos y quedando las viguetas trabajando sin continuidad y con un momento en vano mayor que el previsto que puede provocar la rotura, de igual forma que si las viguetas no se encuentran enfrentadas y no disponen cada una de ellas de sus negativos y sus patillas.
